太陽光電系統與可靠度

工研院 綠能與環境研究所

林福銘

2016年 10月 26日

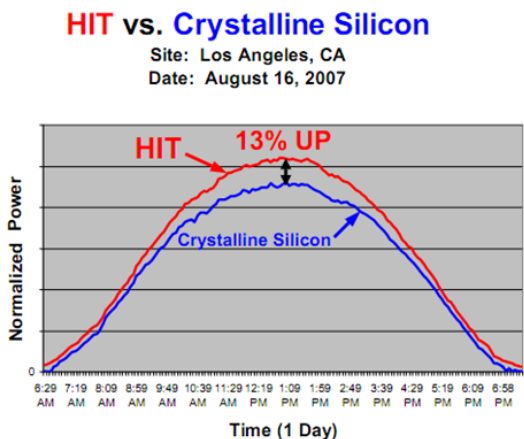
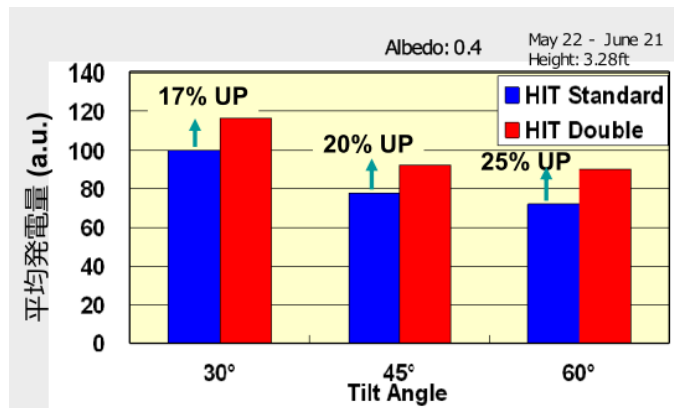
HIT(Panasonic) 240S	Mono(Canadian Solar) CS5P-240M	Multi(SHARP) ND-240QCJ
STC(標準測試最大功率發電)(W)	240	240	240
溫度係數(%/°C)	-0.30	-0.45	-0.485

STC : Standard Test Conditions (測試條件:25°C, AM1.5, 1000W/m²)

- 低溫度係數
- 弱光發電
- 雙面發電結構。如Panasonic的HIT技術之測試結果，發電量可提高17~25%
- N型晶片，沒有傳統p型晶片因參雜硼與雜質氧會產生硼氧鍵導致光至衰減問題(Light Induced Degradation, LID)
- 模組長壽命、低衰退率

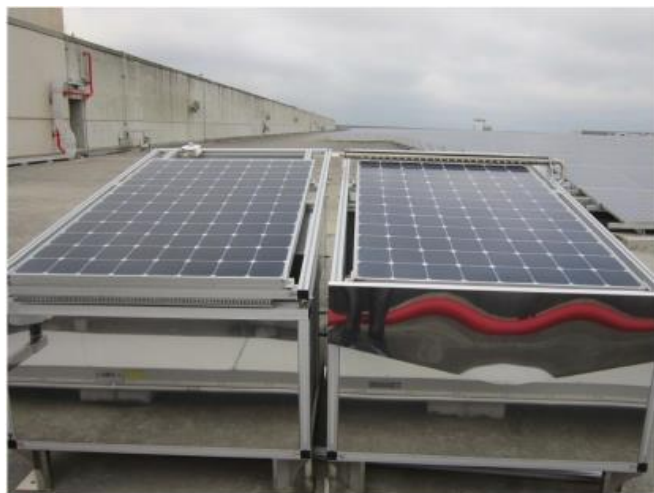
灰塵與清潔對發電的影響

Region	Jordan	Taiwan	Thailand
Climate	Desert	Subtropics	Tropic
Site	Ground in industrial zone	roof of building in industrial zone	Ground in development zone
Lowest Temp.	4°C	11°C	21°C
Highest Temp.	36°C	35°C	35°C
Rainfall Time	Nor. to Mar.	Apr. to Sep.	May. to Oct.
Highest Rainfall	9cm	46cm	106cm
Energy loss	28%	4%	22%

- south of Navarre (Spain)
- 8 to 22% energy loss in the case of fixed horizontal surfaces
- 1 to 8% energy loss in the case of tracking surfaces
- During dry periods, the losses increased about 0.1–0.2% per day.
- daily rainfalls above 4–5mm noticeably clean the modules

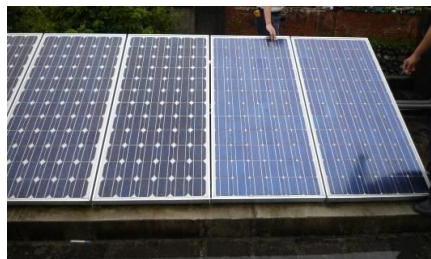
不同型式的模組串在一起

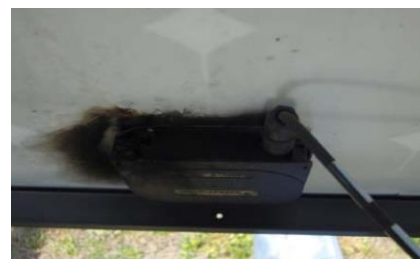
模組接線盒過熱

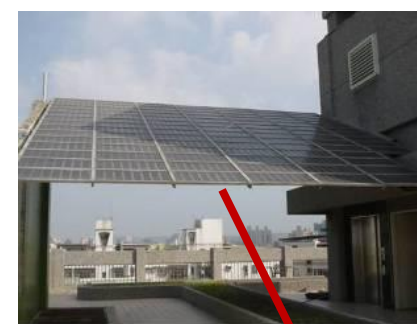
模組遮蔭影響發電性能

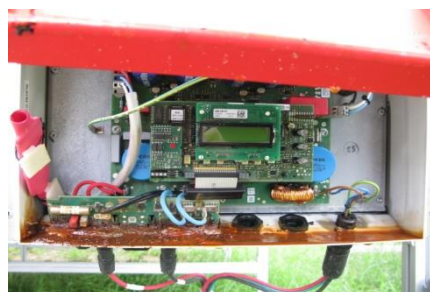
變流器安裝不當，進水
後易造成短路及銹蝕

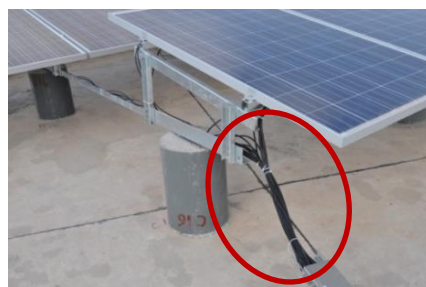
纜線無合適的固定與保護措施

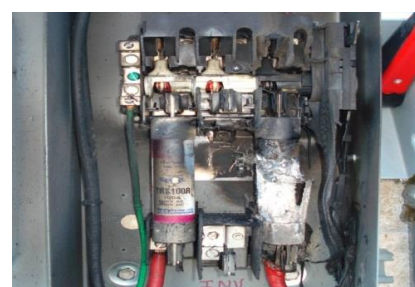
直流匯流箱的保險絲過熱或
接觸不良

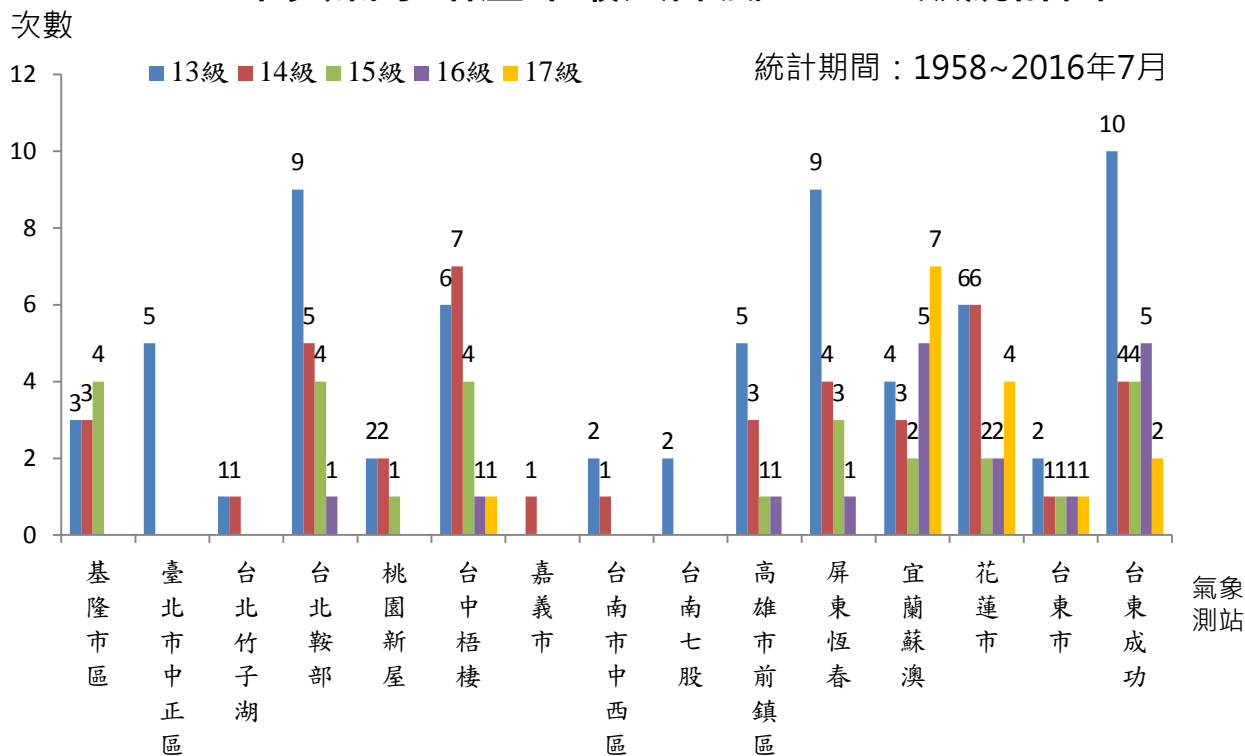
中央氣象站歷年最大陣風13~17級統計圖

二、歷年侵台颱風，最大陣風達13-17級(含)的次數統計：

2016年莫蘭蒂的威力：恆春半島在莫蘭蒂的外眼牆掃過時，測得每秒23.5公尺持續風速及每秒52.2公尺(16級)；但外島蘭嶼持續風速和最高陣風更分別達到每秒44.2和59公尺(17級)，到了外島金門則測得每秒42.2公尺持續風速和每秒61.7公尺最高陣風(17級)。

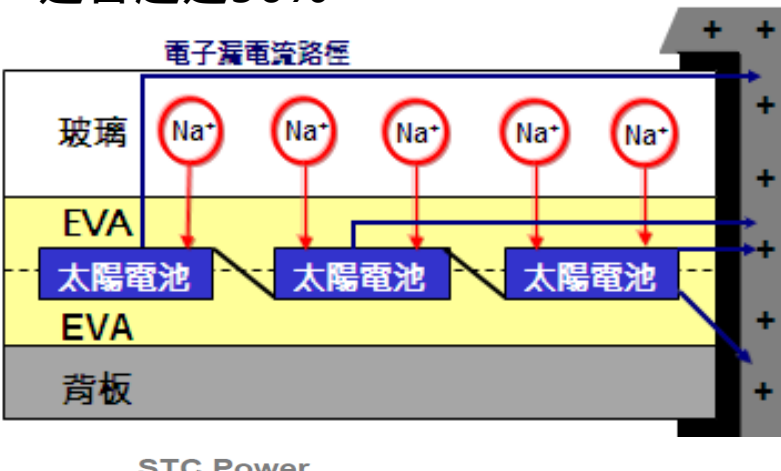
電位誘發功率衰退原理

系統電位差導引正電荷累積於矽晶電池表面，產生漏電流路徑，導致功率衰退。嚴重時，功率衰退會超過50%。

- 85°C、85%RH、-1000 V、96小時(連續)
- IEC 62804
